Estado actual de los productos Nasacoat
	DEPARTAMENTO DE CALIDAD

Fraccionamiento:	Paseos de Santiago	Fecha del reporte:	08 de Abril de 2008
Elaboro:	Arq. Antonio Rafael Pérez López Auditor de Calidad	ETAPA:	5B
Coordinador Regional de Calidad:	Ing. Rosa María Torres Vea	Reporte Num.	005

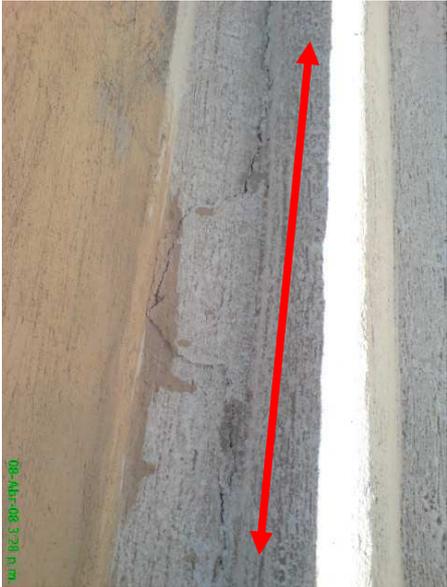
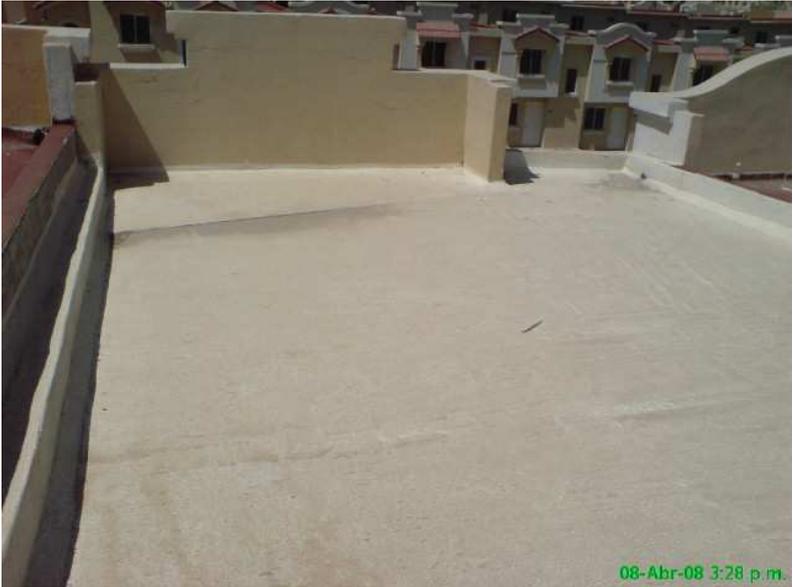
COPLAVI - 5B

La fisura se presenta a lo largo del pretil de la azotea mas no en la losa.

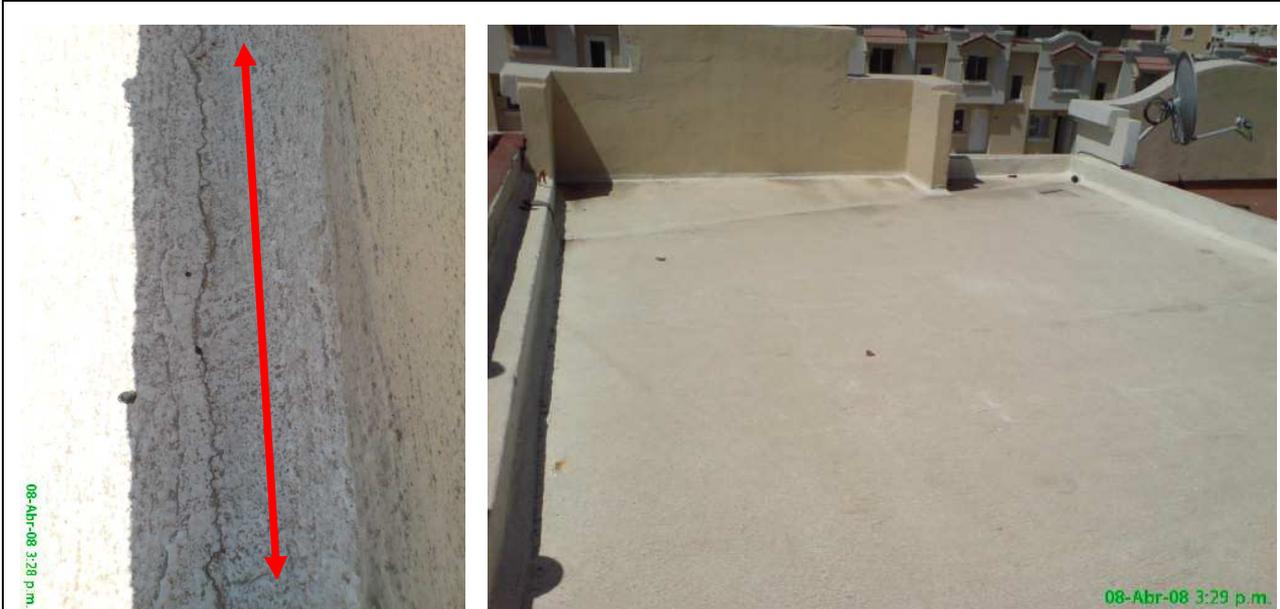
COPLAVI - 5B

La fisura se presenta a lo largo del pretil de la azotea mas no en la losa.

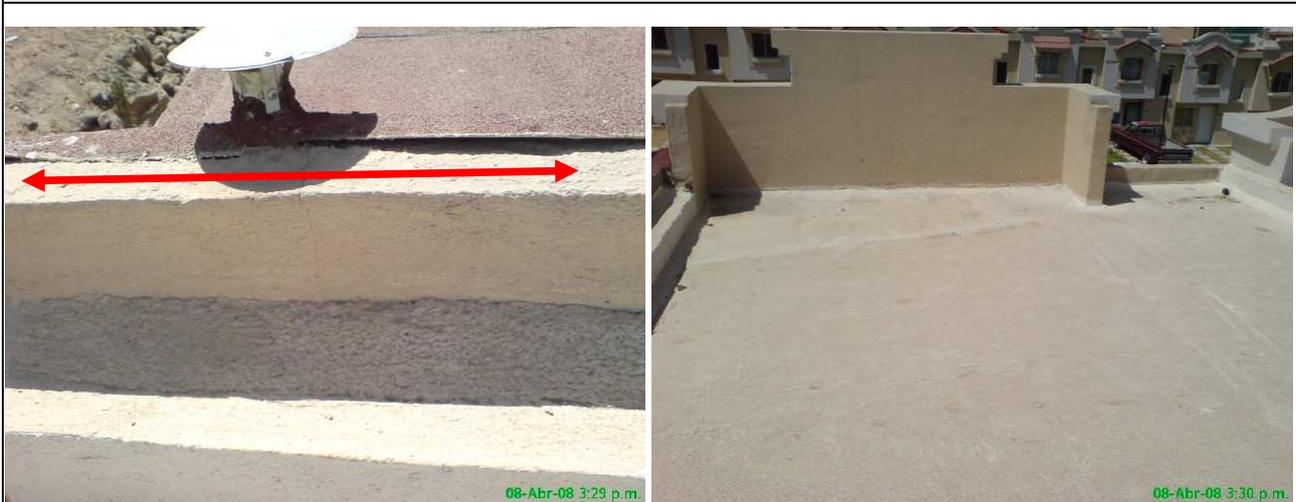
COPLAVI - 5B

No hay separación del chaflan, en cambio se aprecia desprendimiento del impermeabilizante tipo alfombra.
